Caracterización geomecánica del macizo rocoso de la estación de servicio en la entrada del municipio de Manaure, Cesar

Aristides José Noriega Hernández, M. Sc (c)¹
César Jaime Urbina Mejía²

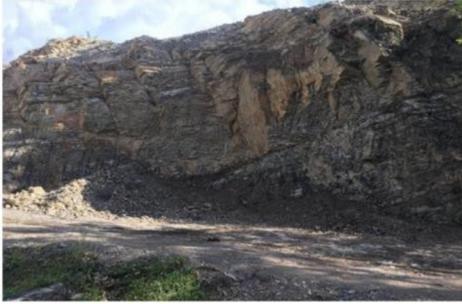
Figura 1.
Vista frontal del macizo rocoso.
Fuente: Elaboración propia.

El afloramiento está en el extremo noroeste del Cesar, en la vertiente occidental de la Serranía del Perijá, a 775 metros sobre el nivel de mar. La ubicación geográfica es en las coordenadas $10^{\circ}23'29.1''$ N y $73^{\circ}02'12.7''$ W; y en coordenadas planas de latitud 10.3914167 y Longitud -73.03686111111111. La orientación del macizo es NE – SW. El macizo está detrás de la estación de servicio a la entrada del municipio de Manaure, Cesar. Por lo tanto, algunas unidades rocosas se encuentran en diferencias en litología, donde los intervalos de tiempo son seleccionados. Es la unidad estratigráfica principal más grande del municipio, está limitada a la Serranía del Perijá, donde se puede identificar el área, los tipos de rocas cercanas.

lutita, limolita y conglomerado rojo; en la parte frontal, en el medio del área, se encuentran formaciones de basalto, brechas y flujos de toba. El afloramiento está conformado por roca metasedimentaria con una estratificación estrato paralela en forma tabular. Por procesos o la actividad tectónica, este afloramiento sufrió una inclinación de sus estratos. En el área de estudio, se identifica que el ambiente es de formación marina. Este afloramiento presenta una litología de lutitas con cementación carbonatado alternadas con calizas que han sufrido metamorfismo de grado bajo, y que se han vuelto metalutitas. También podemos apreciar la apariencia de cuarzo lechoso por pequeñas intrusiones de diques y calcita. El presente afloramiento tiene demasiada meteorización y no se ha podido clasificar (Molano & Gómez, 2010).

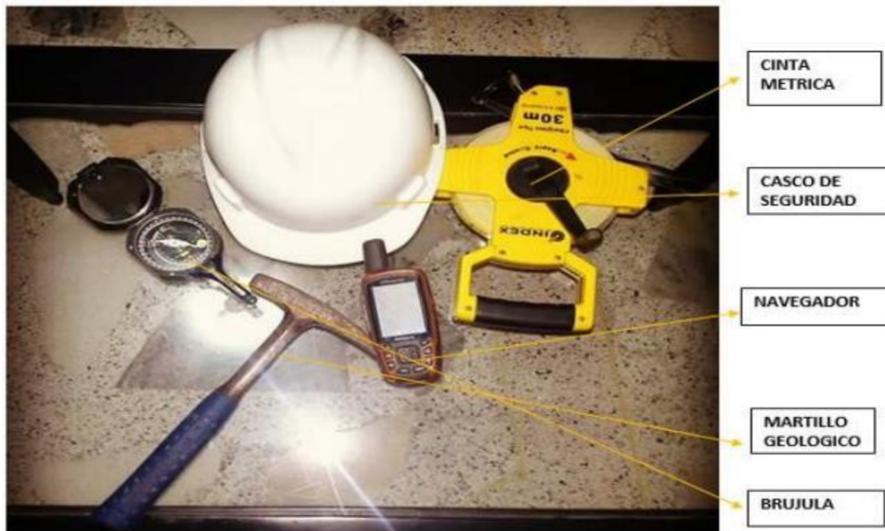
Figura 2.
Materiales y equipos utilizados para la investigación.
Fuente: Elaboración propia.

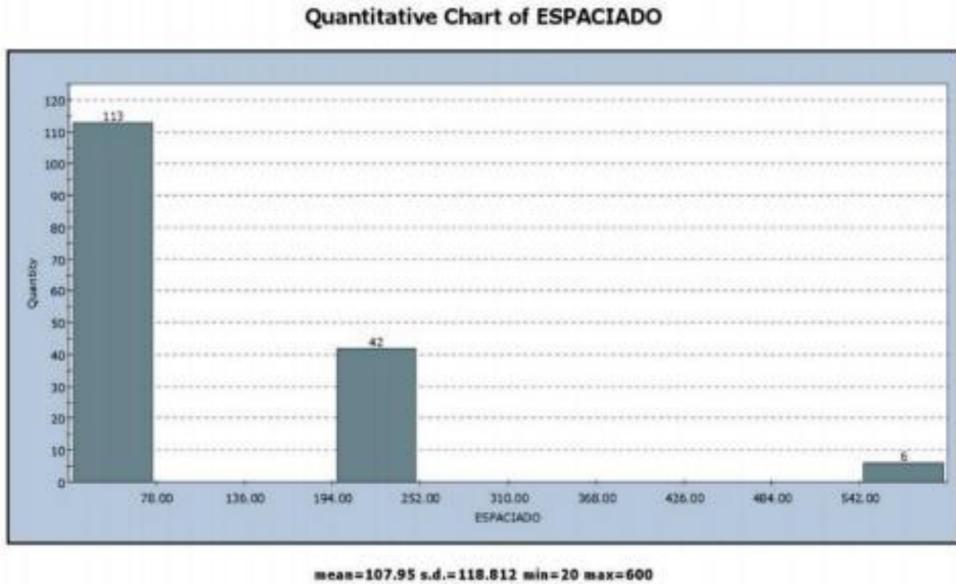
El tamaño de los bloques de la matriz rocosa se ve configurado por la distancia entre los planos que muestran tal separación:

Figura 3.
Espaciado de las discontinuidades.
Fuente: Elaboración propia.

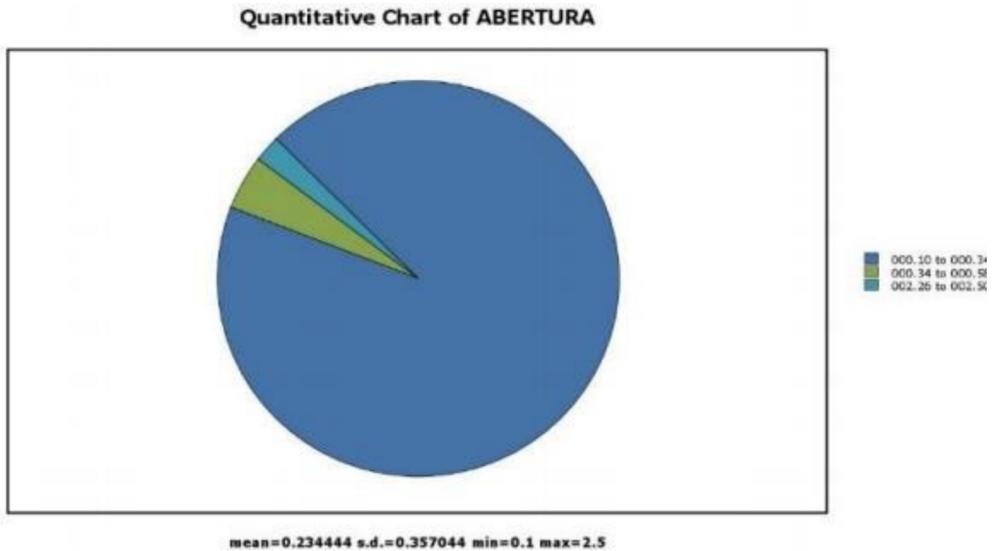
Figura 4.
Abertura de la discontinuidad.
Fuente: Elaboración propia.

Este término se refiere a la separación perpendicular entre los lados de la discontinuidad en los casos en los que no hay un relleno.

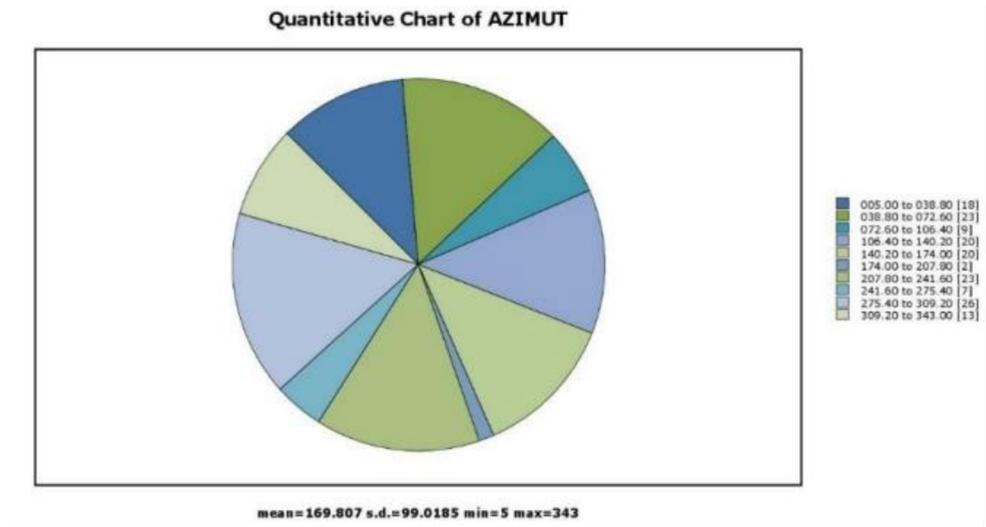
Figura 5.
Orientación.
Fuente: Elaboración propia.

Es el ángulo de la posición que se traza por encima de una superficie esférica virtual o real.

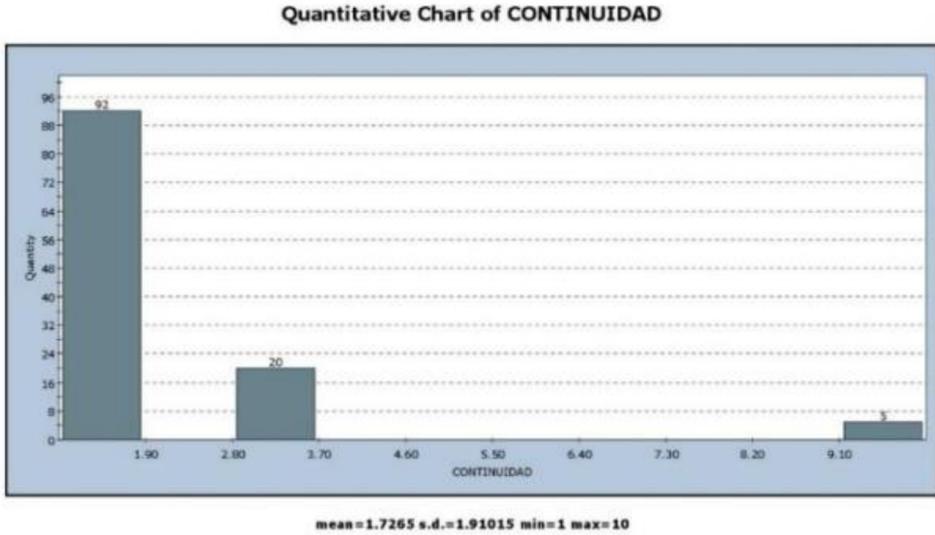
La continuidad es la extensión del plano de discontinuidad.

Figura 6.
Continuidad.
Fuente: Elaboración propia.

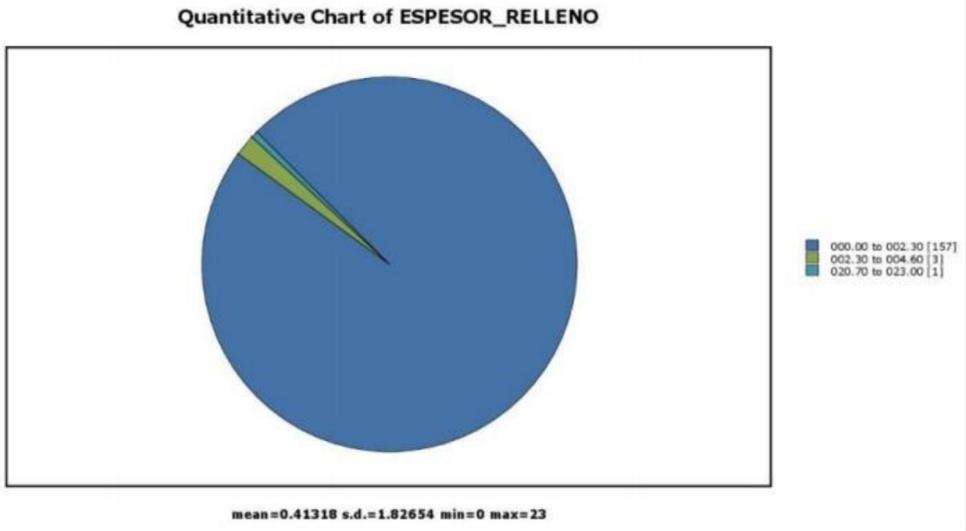
En lo que concierne a las separaciones, pueden rellenarse con un material diferente del que están compuestas las rocas que dan forma a las paredes.

Figura 7.
Relleno.
Fuente: Elaboración propia.

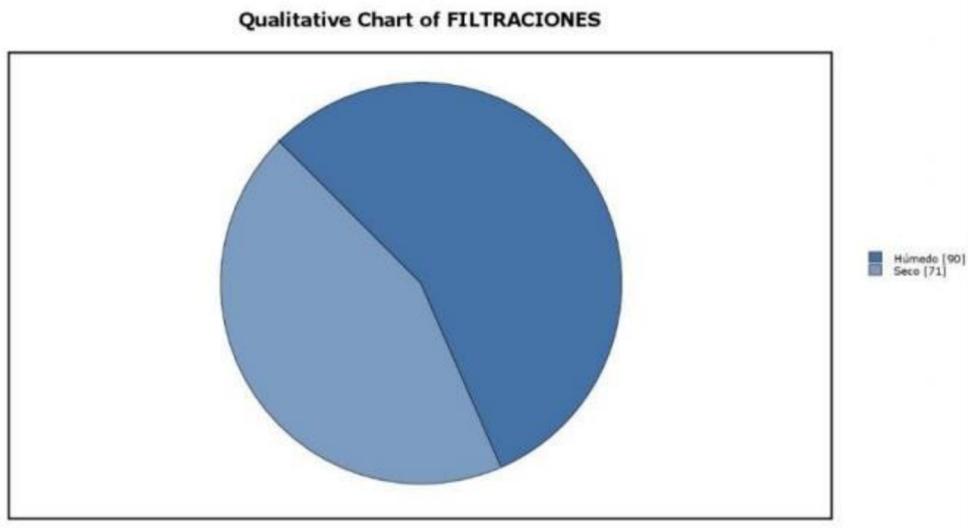
El líquido que fluye a través de las separaciones da origen al agua dentro del macizo rocoso.

Figura 8.
Filtraciones.
Fuente: Elaboración propia.

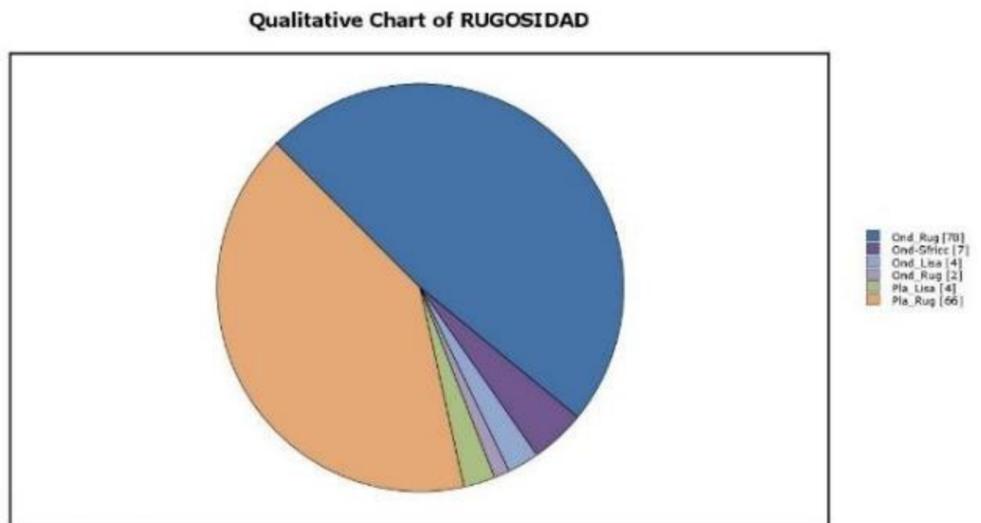
La rugosidad calculada es directamente proporcional a la resistencia; por ende, se afirma que la primera influye en la segunda al momento de cortar.

Figura 9.
Rugosidad.
Fuente: Elaboración propia.

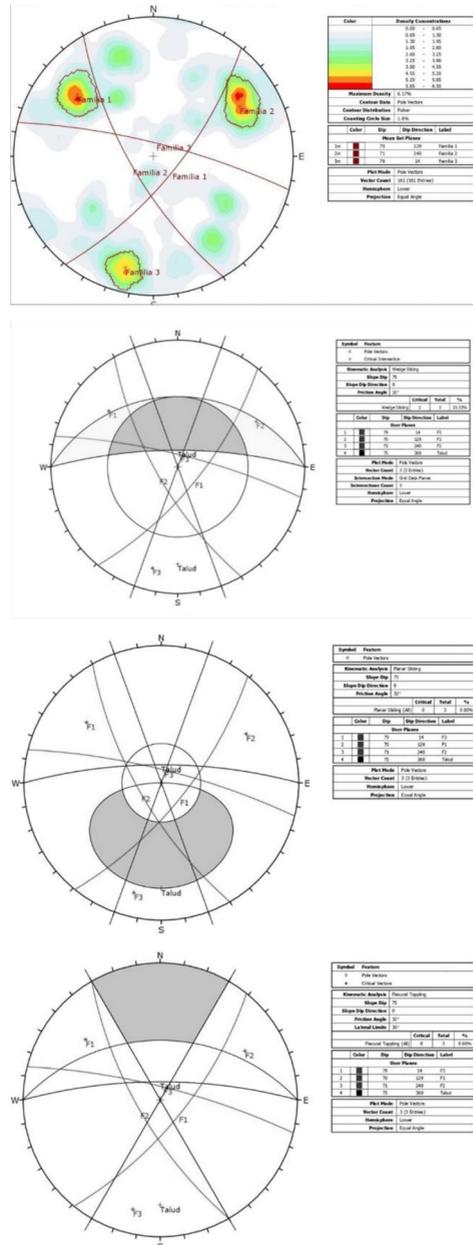
Con frecuencia, y de acuerdo con la separación, se diseñan diagramas de tipo pi para señalar los juegos de diaclasas o separaciones que afectan al macizo rocoso (Ramirez y Alejano, 2004). Si esta separación es mínima, se observan los juegos en cuestión sobre la superficie con mayor densidad (Jover et al., 2002). Para la representación estereográfica de las diaclasas de esta investigación, se utilizó el *software* Dips. Este *software* es capaz de arrojar resultados precisos y acordes con los datos tomados en las discontinuidades del macizo rocoso estudiado.

Figura 10. Diagramas de diaclasas o separaciones. Fuente: Elaboración propia.

La alta humedad del macizo rocoso viene a jugar un papel muy importante, ya que, se pudo ver que hay muchas filtraciones. También, se observó que el nivel freático presente en el macizo rocoso es bastante alto y esto se debe a la gran cantidad de agentes meteorológicos de la zona que favorecen la presión de poro, la presión intersticial dentro del macizo. En ese sentido, se pueden generar planos de deformación que influyen en su estabilidad a corto, mediano y largo plazo. En cuanto al análisis cinemático que se hizo al talud, se obtuvo que las familias de discontinuidades dentro del talud no

presentan ningún tipo de rotura (planar, volcamiento y cuña) haciendo de este modo que el desprendimiento de roca sea impredecible ya que la inestabilidad del talud va a estar sometida a los procesos meteorológicos antes mencionados.
