Caracterización y análisis de los suelos disturbados en el centro del departamento del Cesar (Colombia)

Aleana Cahuana, M.¹

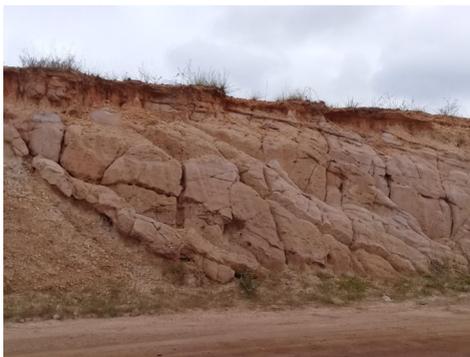
Figura 1.
Perfil de cuarzo y óxido de hierro, oolitos de hierro (plintosol).
Fuente: Elaboración propia.

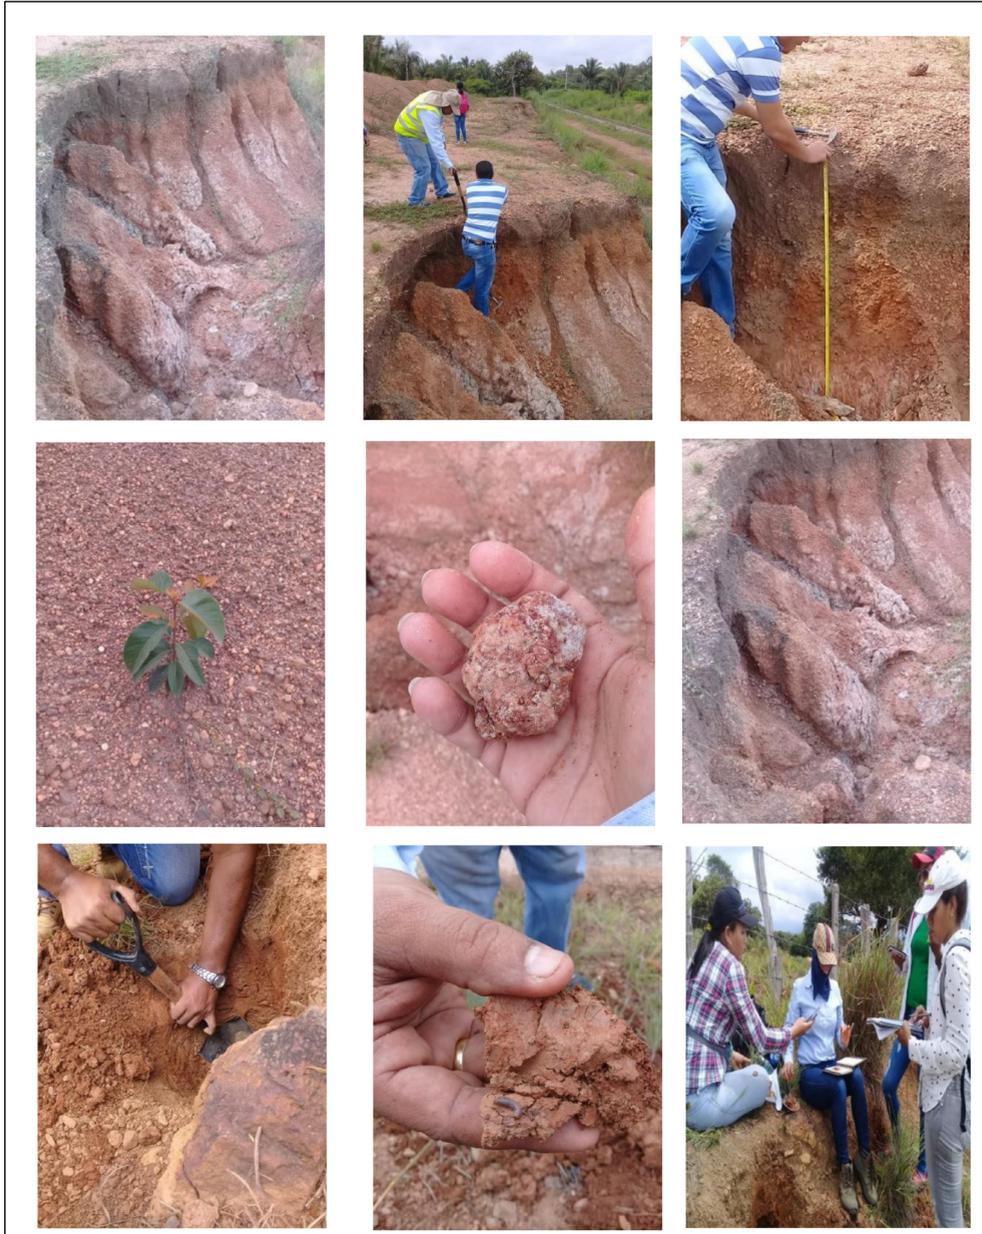
Figura 2.
Perfil de cuarzo y óxido de hierro.
Fuente: Elaboración propia.

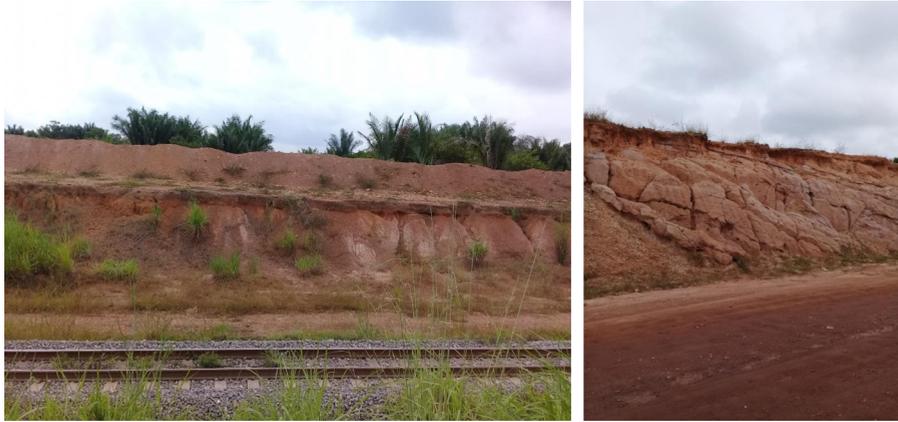
Figura 3.
Perfil de cuarzo y óxido de hierro, oolitos de hierro (plintisol).
Fuente: Elaboración propia.
